# 19\_Suffizientes Leben glücklich bei geringen Verbräuchen

Energetisch saniert/ Einfamilienhaus/ Oldenburg

Energieberater:	Raymund Widera
Anzahl Bewohner:	2
Mobilität:	Verbrenner Auto, 2 E-Bikes, 2 Fahrräder
Baujahr:	1911
Jahr der Sanierung:	1981, 2006, 2017, 2022
Geschossanzahl:	2
Beheizte Fläche:	ca. 30-40 m <sup>2</sup> (Gesamtfläche ca. 120 m <sup>2</sup> )
Energiestandard vor/ danach:	kein Standard

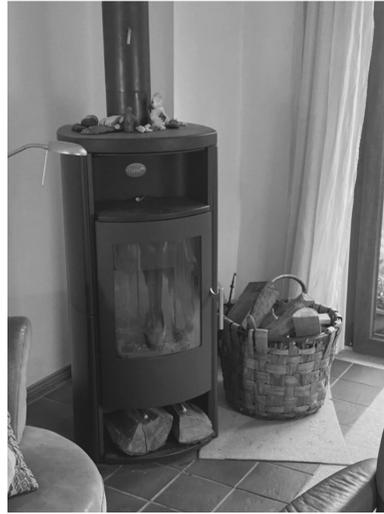
Energietechnik	
vor der Sanierung	Nach der Sanierung
Kamin im Wohnzimmer	Neue Ausführung Kamin
Gasbrennwertkessel	Neue Ausführung Gasbrennwertkessel

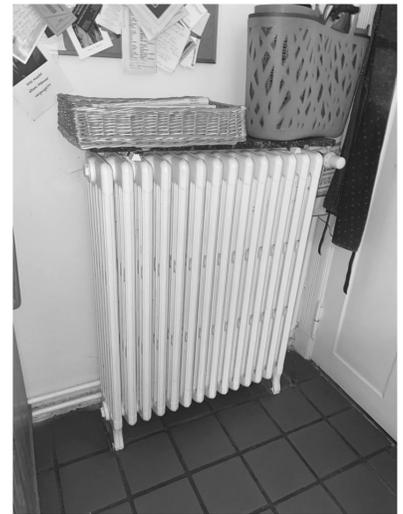
Energienutzung	
vor der Sanierung	Nach der Sanierung
Gusseisen-Heizkörper	Teilweiser Austausch der Gussheizkörper auf neuere Version

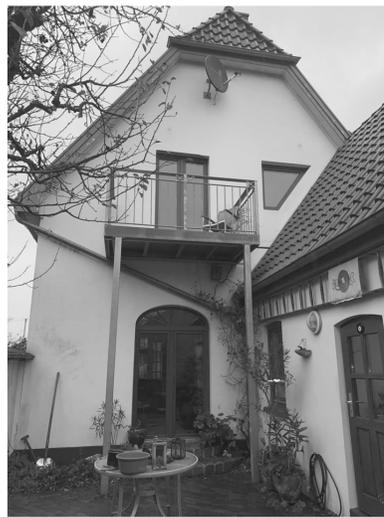
Energieeinsparung	
vor der Sanierung	Nach der Sanierung
Ungedämmte Gebäudehülle	2006: Dach neu isoliert, Hohlschicht Wände mit Perliten ausgeblasen, Dämmplatten unter Sohlplatte
1-fach verglaste Fenster	1981/1982: Fensteraustausch auf 2-fach Verglasung 2017: teilweise Aufrüstung auf 3-fach Verglasung

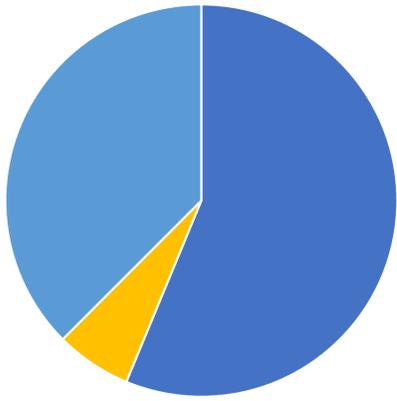
Anschaffungskosten einzelner Maßnahmen im Vergleich

■ Dachdämmung ■ Luft-Wasser-Wärmepumpe ■ PV-Anlage ■ Einblasdämmung ■ Fenster

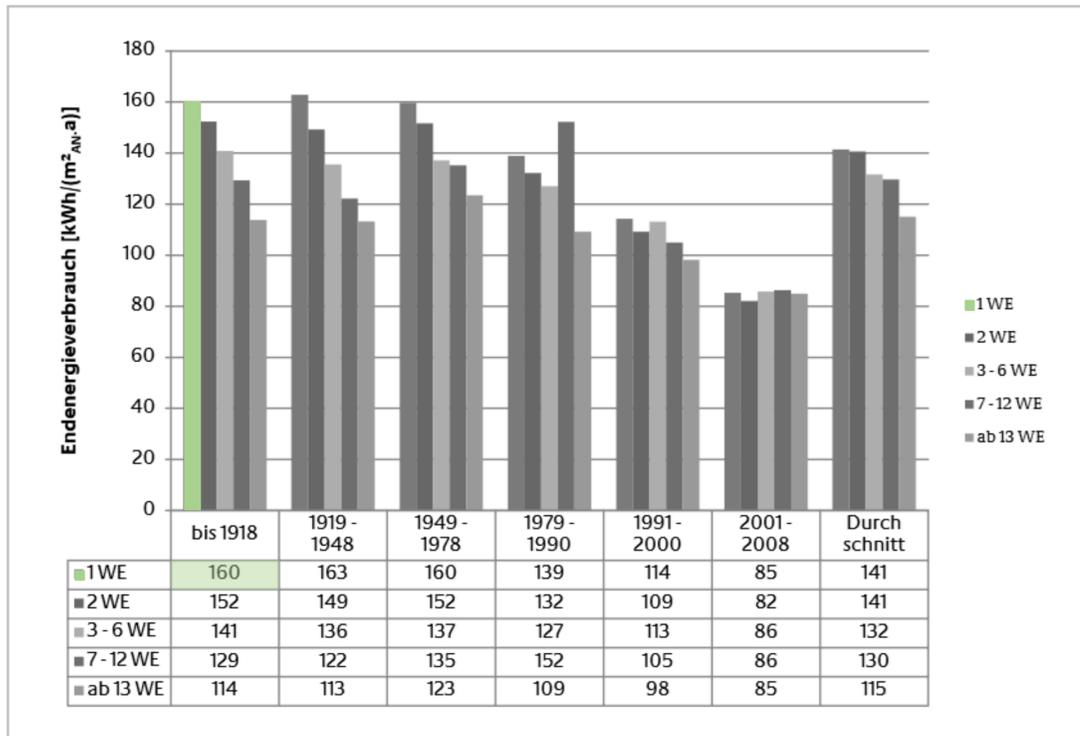
Energieverbrauchskennwerte.

Ausgehend von dieser Grafik ist aufgrund des Baujahres von 1911 ein Energieverbrauch von 160 kWh / m²AN.a anzunehmen, da sie jetzt nur noch zu zweit in dem Haus wohnen. Aufgrund der suffizienten Nutzung der Bewohner (pro Kopf beheizte Fläche nur ca. 30-40m²) sollte der Energiebedarf deutlich darunter liegen.

Datenquelle: (dena, 2014), eigene Berechnungen.

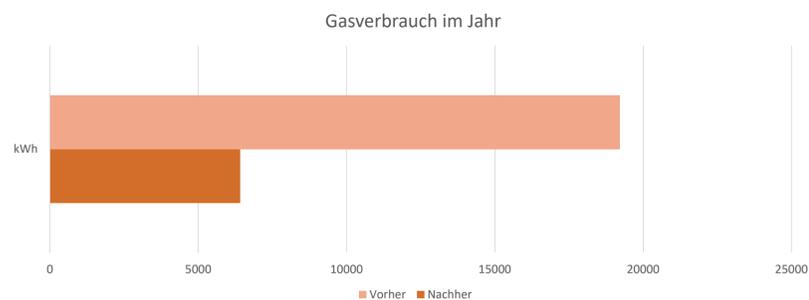
Ausgehend von der Grafik:

Jährlicher Verbrauch: vorher 19200 kWh (120 m²) nachher 6400 kWh (40 m²)

Monatlicher Verbrauch: vorher 1600 kWh (120 m²) nachher 533 kWh (40 m²)

Kosten Gas 0,65€/m³=0,65€/10kWh

Monatliche Kosten: vorher 104€ (120 m²) nachher 35€ (40 m²)
